第14回多摩川一斉水質調査結果報告（速報）

1. 第14回多摩川一斉水質調査結果(速報・30地点)マップ

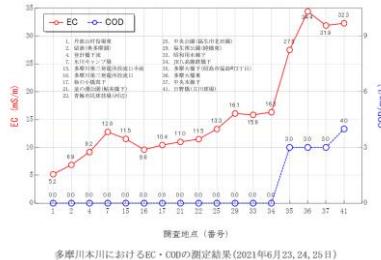
多摩川本川のEC・COD

多摩川本川におけるEC・CODの測定結果(2021年6月23, 24, 25日)

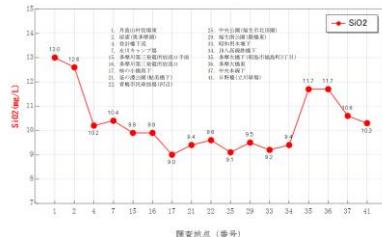
多摩川木川のSiO₂

調查地點 (番号)

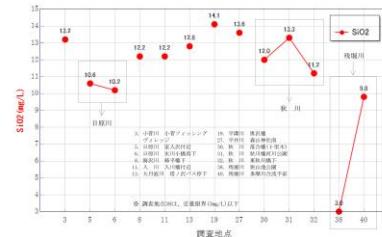
多摩川支川のSiO₂

多摩川支川におけるSiO₂の測定結果(2021.6.23, 24, 25)
